Um acidente com a broca Gates-Glidden na prática endodôntica: relato de caso

An accident with a Gates-Glidden drill in endodontic practice: case report

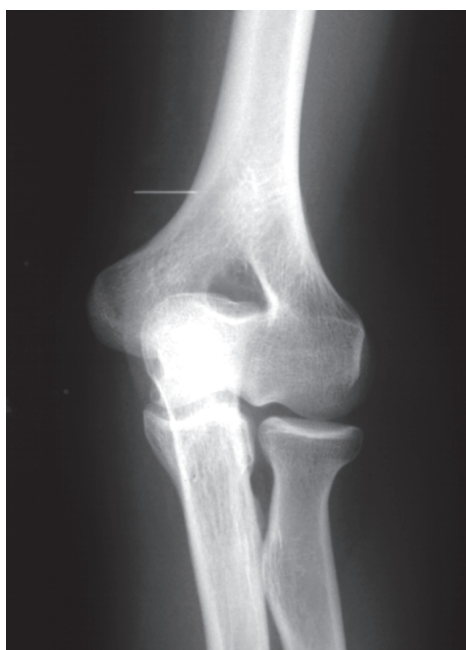
Com o objetivo de remover o fragmento e tomar as medidas necessárias, o aluno foi levado ao Hospital Universitário Pedro Ernesto. Uma radiografia do cotovelo AP com o braço estendido (Figura 1) foi realizada e mostrou a porção fraturada da broca cravada no úmero, logo acima da articulação do cotovelo. O fragmento da broca GG foi removido por um cirurgião ortopédico, através de exposição óssea e anestesia local. Foi aplicado soro antitetânico e realizado o protocolo completo de biossegurança para acidentes com material biológico, onde o paciente e o aluno tiveram amostras de sangue colhido, para testes de sorologia para HIV, Hepatite B e Hepatite C. Todos os resultados foram negativos para os três testes realizados. O controle de acidente com material biológico deve ser de 6 meses após o acidente e, nesse caso, ambos mantiveram a testagem negativa, recebendo alta após 6 meses.

Figura 1. Radiografia de cotovelo AP com o braço estendido. Observar imagem radiopaca localizada na região de transição metadiáfisária distal do úmero

broca do micromotor e esbarrou seu cotovelo contra o instrumento ao mover o braço. É comum observar que muitos cirurgiões-dentistas e estudantes de Odontologia não têm o cuidado de remover as brocas que não estão sendo utilizadas do micromotor ou da alta rotação. Conseqüentemente, acidentes como a fratura ou o dobramento da haste metálica das brocas Gates-Glidden, cortes ou arranhões podem acontecer, principalmente no braço do operador. Assim, como medida de prevenção sugere-se a remoção imediata das brocas do micromotor e da alta rotação logo após o uso.
