Avaliação *ex vivo* da infiltração coronária em canais obturados com MTA FILLAPEX e AH Plus

Ex vivo evaluation of coronal leakage in root canals filled with MTA FILLAPEX and AH Plus

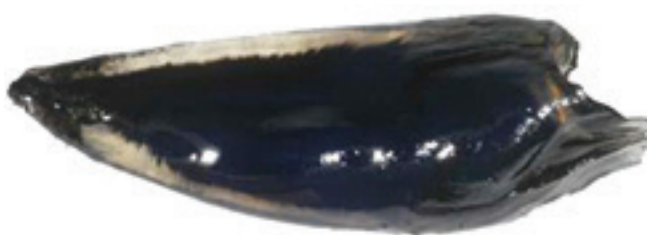
Figura 1 – Fotografia de um espécime do grupo controle positivo

Os dentes do grupo controle positivo demonstraram completa infiltração em todos os espécimes (Figura 1). Já os dentes do grupo controle negativo não apresentaram penetração do corante (Figura 2).
